Produktinformation

Einzelcarport Classic 3 Artikel-Nr. 61956

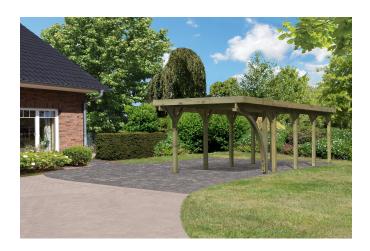
Einfahrtsbogen Dacheindeckung
1 Einfahrtsbogen 0,8mm PVC-Dachplatten

Innenmaß Tiefe	754,5 cm
Innenmaß Breite	250 cm
Anzahl Pfosten	10
Material	Kesseldruckimprägniert
Schneelast	75 kg/m ²
Firsthöhe	234 cm
Verpackungsmaße mm/Gewicht kg	3300x1200x350x266
Dachtiefe	860 cm
Dachneigung	1 °
Dachtyp	Stahl
Verpackungsmaße mm/Gewicht kg	3300x1200x280x384
Außenmaß Tiefe	778 cm
Verpackungsmaße mm/Gewicht kg	2750x300x200x38
Dachüberstand linke Seite	22 cm
Dachüberstand hinten	5 cm
Dachfläche	26,9 m ²
Dachfläche Pfostenbreite	26,9 m ² 11,5 cm
	,
Pfostenbreite	11,5 cm
Pfostenbreite Außenmaß Breite	11,5 cm 273 cm
Pfostenbreite Außenmaß Breite Pfostentiefe	11,5 cm 273 cm 11,5 cm
Pfostenbreite Außenmaß Breite Pfostentiefe Verpackungsmaße mm/Gewicht kg	11,5 cm 273 cm 11,5 cm 3300x1180x340x447
Pfostenbreite Außenmaß Breite Pfostentiefe Verpackungsmaße mm/Gewicht kg Verpackungsmaße mm/Gewicht kg	11,5 cm 273 cm 11,5 cm 3300x1180x340x447 2750x300x200x19
Pfostenbreite Außenmaß Breite Pfostentiefe Verpackungsmaße mm/Gewicht kg Verpackungsmaße mm/Gewicht kg Durchfahrtshöhe	11,5 cm 273 cm 11,5 cm 3300x1180x340x447 2750x300x200x19 206 cm

Pfostenbreite Außenmaß Breite Pfostentiefe Verpackungsmaße mm/Gewicht kg Verpackungsmaße mm/Gewicht kg Durchfahrtshöhe Umbauter Raum	11,5 cm 273 cm 11,5 cm 3300x1180x340x447 2750x300x200x19 206 cm 63,4 m ³
Pfostenbreite Außenmaß Breite Pfostentiefe Verpackungsmaße mm/Gewicht kg Verpackungsmaße mm/Gewicht kg Durchfahrtshöhe Umbauter Raum Dachüberstand rechte Seite	11,5 cm 273 cm 11,5 cm 3300x1180x340x447 2750x300x200x19 206 cm 63,4 m ³ 22 cm
Pfostenbreite Außenmaß Breite Pfostentiefe Verpackungsmaße mm/Gewicht kg Verpackungsmaße mm/Gewicht kg Durchfahrtshöhe Umbauter Raum Dachüberstand rechte Seite Innenmaß Tiefe	11,5 cm 273 cm 11,5 cm 3300x1180x340x447 2750x300x200x19 206 cm 63,4 m ³ 22 cm 634,5 cm
