Produktinformation

Doppelcarport BASIC 2 Artikel-Nr. 62041

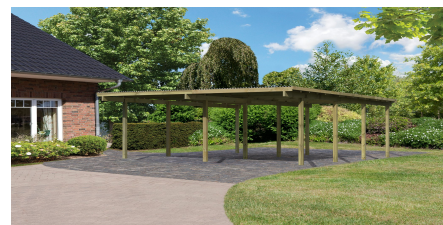
Pfostenbreite	9 cm
Verpackungsmaße mm/Gewicht kg	3000x1180x330x272
Material	Kesseldruckimprägniert
Schneelast	75 kg/m ²
Dachbreite	563 cm
Dachneigung	1°
Dachtiefe	676 cm
Firsthöhe	229 cm
Dachüberstand vorne	81 cm
Anzahl Pfosten	12
Dachüberstand rechte Seite	18 cm
Innenmaß Breite	509 cm
Dachüberstand hinten	23 cm
Außenmaß Breite	563 cm
Verpackungsmaße mm/Gewicht kg	3000x1160x300x174
Außenmaß Tiefe	676 cm
Durchfahrtshöhe	206 cm
Umbauter Raum	63,4 m ³
Dachüberstand linke Seite	18 cm
Dachfläche	38,2 m ²
Pfostentiefe	9 cm
Innenmaß Tiefe	558 cm
Dachtyp	PVC

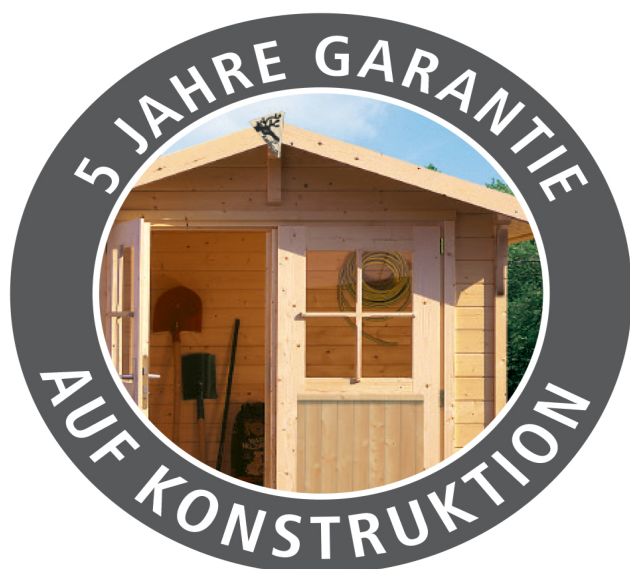
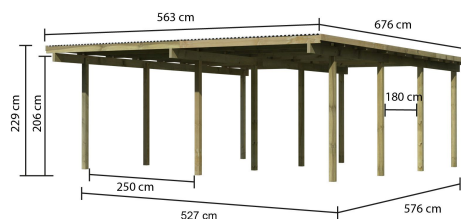
Leimholz vs. KDI

LEIMHOLZ

- Verzieht sich nicht
- Bekommt keine Trockenrisse
- Besteht aus Fichtenholz
- Kann direkt farbig behandelt werden
- Erhöhte Stabilität und Tragfähigkeit
- Warme und natürliche Optik

KDI HOLZ

- Muss nicht mehr behandelt werden, da es bereits eine erste Behandlung hat
- Besteht aus Kiefernholz
- Imprägnierung beugt Insektenbefall, Fäulnispilzen, Moderbefall sowie Bläue- und Schimmelpilzen vor
- Langlebiger als unbehandeltes Holz

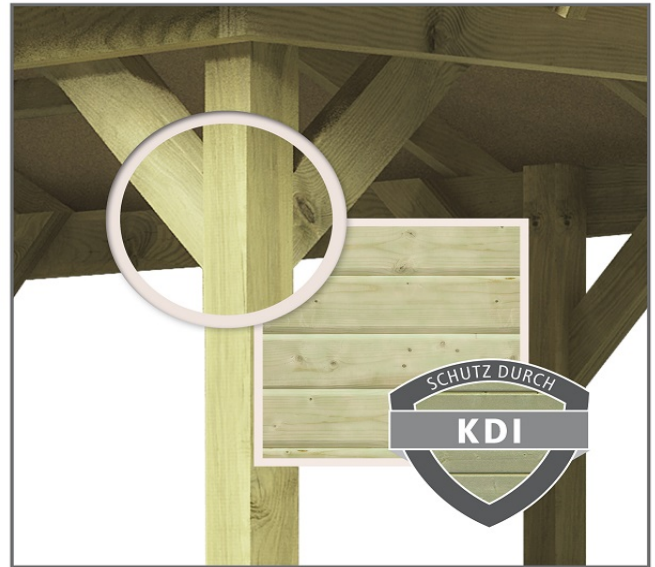
ohne Abstellraum

Fundamentplan (in mm) Bitte beachten Sie dazu den Punktverteilung der Stützwände bzw. des Fundaments
